ERLÖSERKIRCHE / BERLIN RUMMELSBURG

REKONSTRUKTION VON 4 STUCKFELDERN

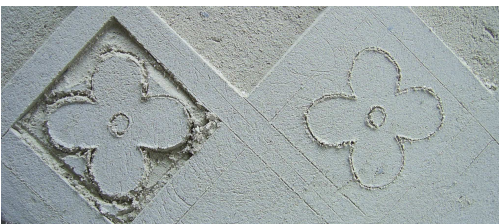
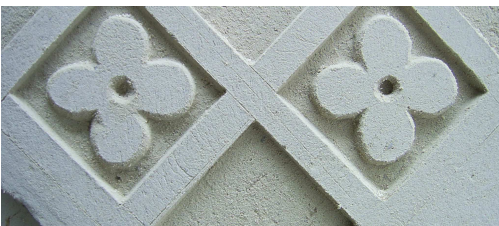
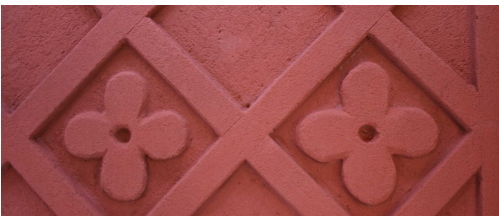
Detailansichten während der Bearbeitung einer Putzblüte

Dazu erfolgte die Abnahme der zerstörten Putzsubstanz. Nach Voruntersuchungen und der Erarbeitung eines Entwurfs erfolgte die Rekonstruktion der Ornamentfelder nach Befund in einer Kalkkratztechnik.

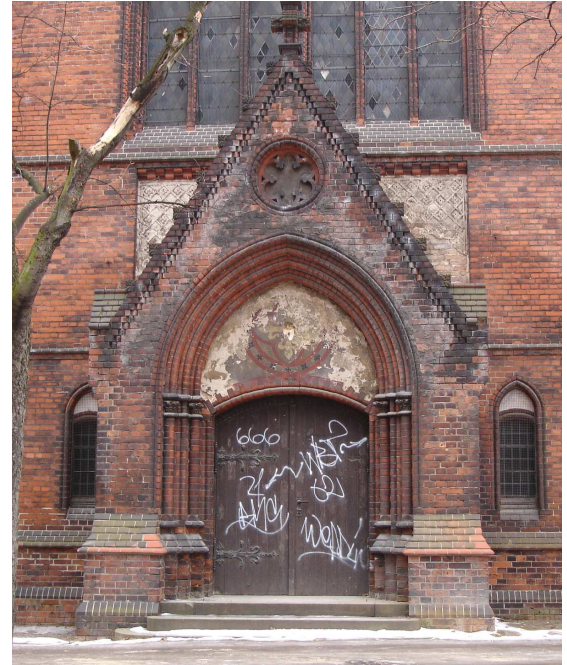
Ansicht eines Seitenportals im geschädigten Vorzustand

Im Zuge von Instandsetzungsarbeiten an den Seitenportalen der Berliner Erlöserkirche wurden im Herbst 2006 auch die vier vollständig verwitterten Stuckfelder oberhalb der Portale rekonstruiert.

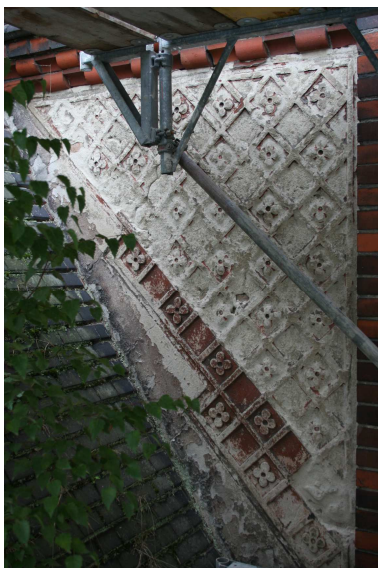
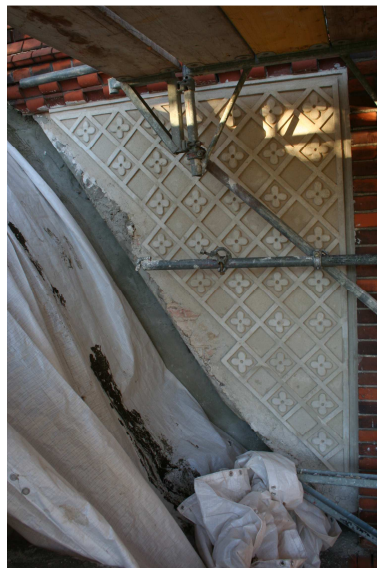
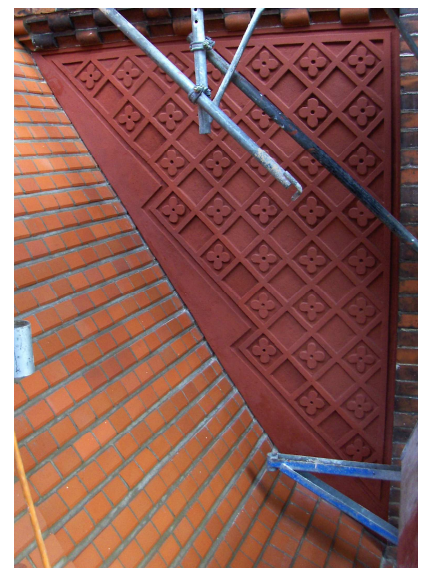
Ansichten eines Stuckfeldes über dem Westportal im Vorzustand, nach der Rekonstruktion der Stuckornamentik und im gefassten Endzustand

Nach der Aushärtung wurden die Felder mit einer Farbfassung in Silikattechnik neu gefasst.

- Befunduntersuchung und Mikroskopie zur bauzeitlichen Farbigkeit
- Erarbeitung eines Rekonstruktionsentwurfs
- Abnahme der verwitterten Stuckfelder
- Rekonstruktion der Stuckfelder gemäß Bestand in Kalkkratztechnik
- Ausführung einer Neufassung für die Stuckfelder in Silikattechnik
