ERLÖSERKIRCHE / BERLIN RUMMELSBURG

RESTAURIERUNG DES KIRCHENINNENRAUMS

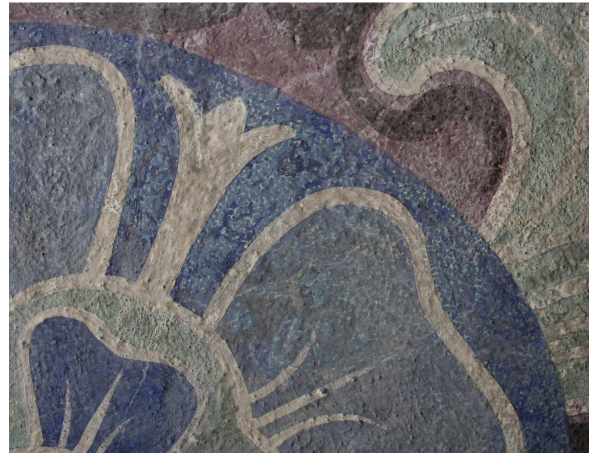
Detailansicht zu Retuschen an einer Lutherrose auf der Nordarkade

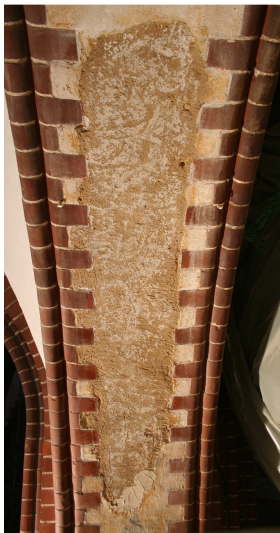
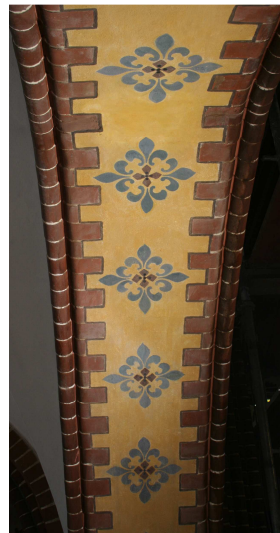
Ansichten einer Emporenbogenlaibung während der Bearbeitung

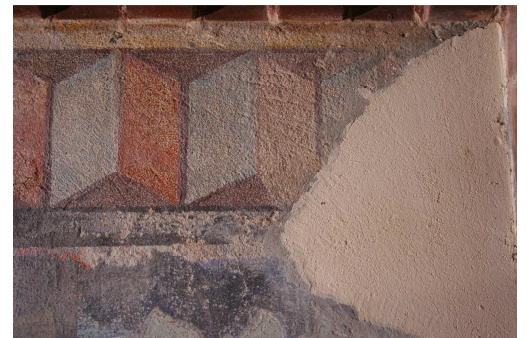
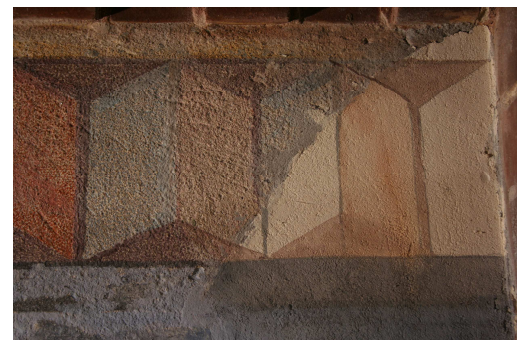
Detailansichten zur Restaurierung der Malereien auf der Nordarkade

- Freilegung ausgewählter Wandmalereibereiche
- Reinigung und Festigung der Malschicht
- Putz- und Malschichtkittungen, Putzhinterfüllungen
- Retusche von Malschichtfehlstellen
- Teilrekonstruktion fehlender Malereibereiche in Leimfarbentechnik
- restauratorische Betreuung der gesamten Innenraumsanierung
- Raumklimaüberwachung während der Bauphase

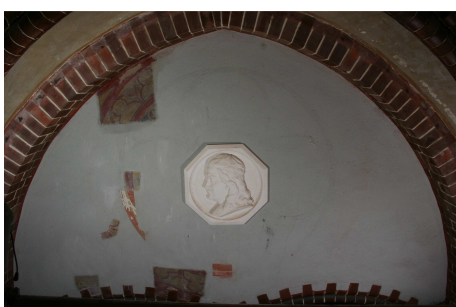
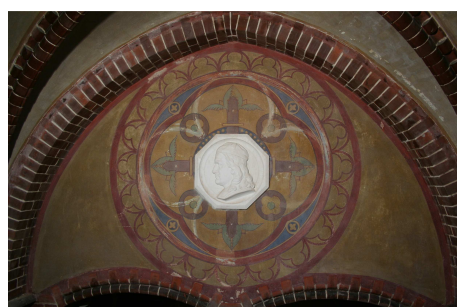
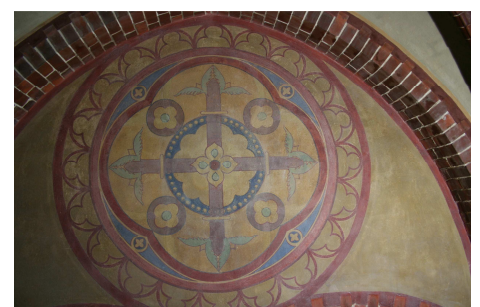
Ansichten des Südtympanons im Vorraum der Erlöserkirche; Zustand zu Beginn der Arbeiten, bei der Freilegung der Malerei und nach der Restaurierung
