NEPTUNGROTTE / PARK SANSSOUCI

RESTAURIERUNG DER VERKLEIDUNG DER MARMORFASSADE

Die mit Marmor verkleidete Neptungrotte im Park Sanssouci ist das letzte Werk des Architekten G. W. v. Knobelsdorff. Nach jahrzehntelanger Verwahrlosung und Verfall erfolgte in den Jahren 2015 – 18 die umfassende Restaurierung des Bauwerks. Teil der Beauftragung für die Restaurierung der ortsfesten Fassadenverkleidungen waren folgende Leistungen:

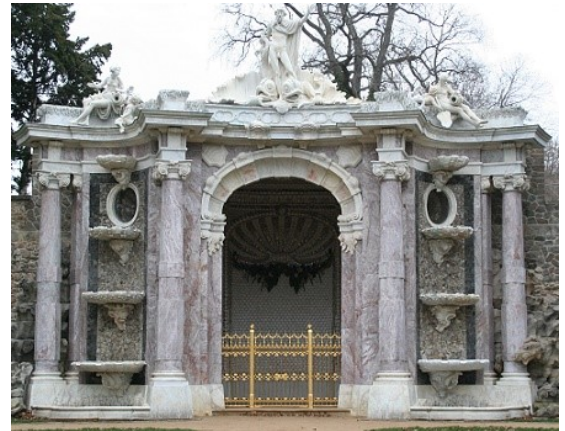
Ansicht der Neptungrotte im Endzustand

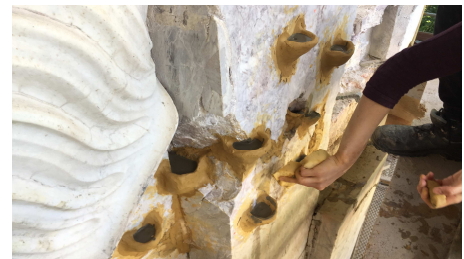
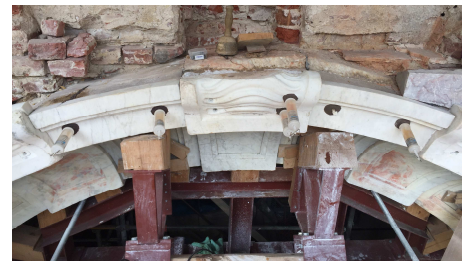
Injektage + Verpressung Marmorverkleidung

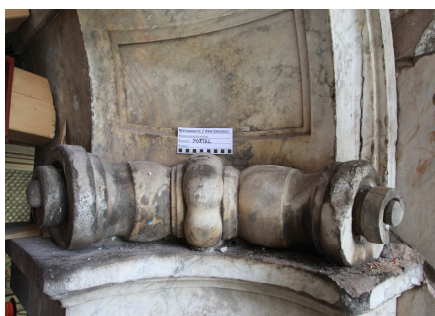
Vorzustand einer Volute

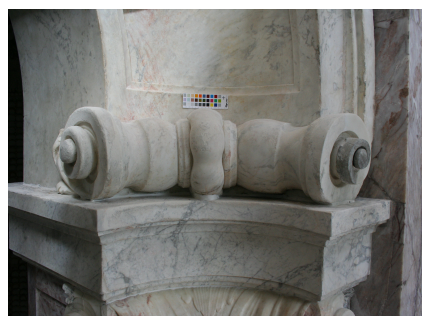
Zustand der Volute nach Restaurierung

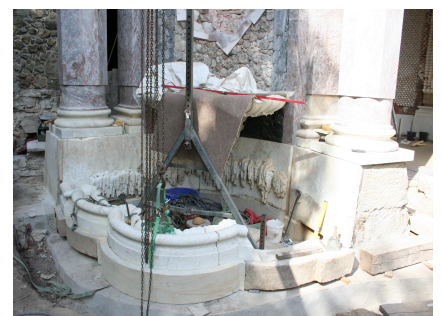
Montage Brunnenschale
