## DORFKIRCHE BERLITT

### RESTAURIERUNG DER BAROCKEN BOHLENDECKE

AUFTRAGGEBER: Ev. Kirchgemeinde Breddin

AUSFÜHRUNG: April - Oktober 2012

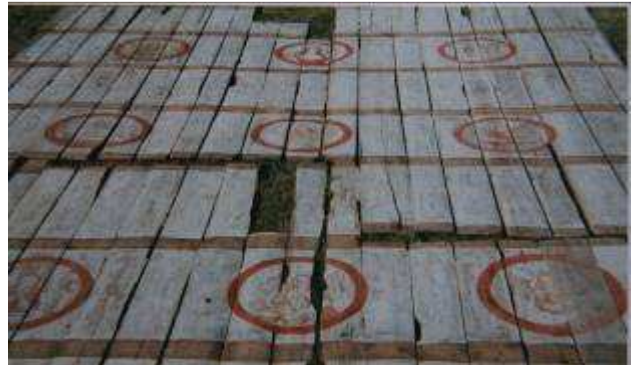
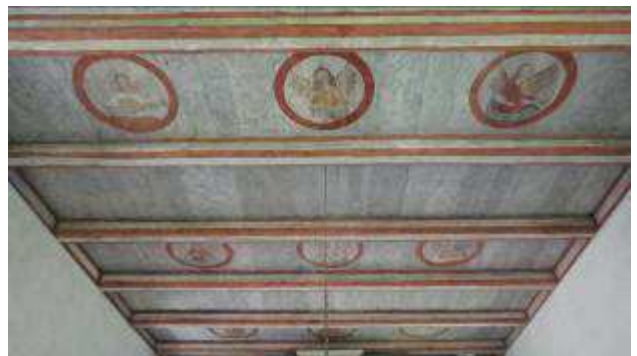
Bearbeitungsschritte bei der Restaurierung der Bohlen

Vor- und Endzustandsansicht der barocken Bohlendecke

Die demontierte barocke Bohlendecke wurde bei Untersuchungen 2003 im Dachraum der Dorfkirche entdeckt. Eine erste Sicherung der Malerei konnte damals im Zusammenhang mit der Dachsanierung durchgeführt werden. Erst im Jahr 2012 erfolgten Restaurierung und Montage der um 1730 entstandenen Bohlendecke. Dies umfasste folgende Arbeitsschritte:

- Restaurierung aller Fehlstellen im Holzbestand der Bohlen
- Wiedereinbau der restaurierten Bohlendecke
- Demontage und Einlagerung der sekundären Kirchendecke
- Restaurierung der ornamental und figürlichen Deckenmalereien
