SCHLOSS WIESENBURG / FLÄMING

RESTAURIERUNG DES RENAISSANCEBRUNNENS

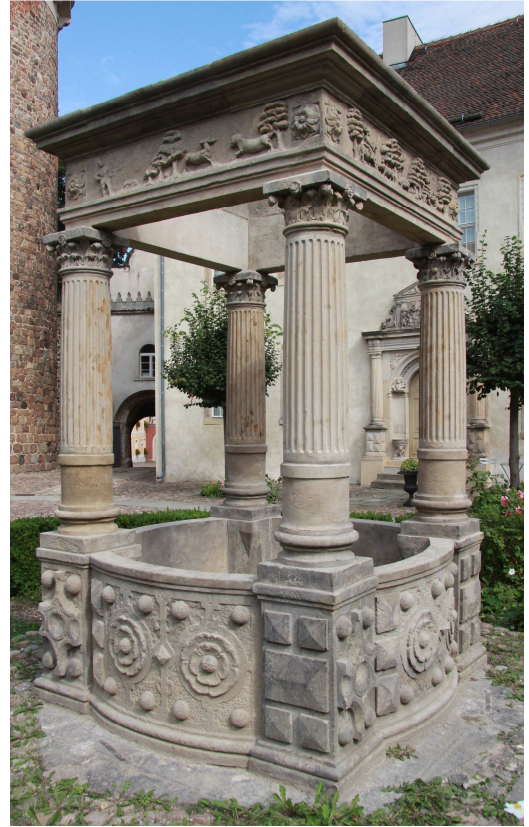
Ansicht des Brunnens nach der Restaurierung

Nach Schäden an der Sandsteinsubstanz als Folge korrodierender Eisenanker wurde im Sommer 2015 eine umfassende Restaurierung des Objekts notwendig. Diese wurde im Bereich der Montagearbeiten in Zusammenarbeit mit der Steinmetzfirma Melior & Partner aus Stahnsdorf ausgeführt und umfasste insgesamt folgende Maßnahmen:

- Teildemontage des Brunnens bis zur Brüstung
- Mikrofeinstrahlreinigung, Entfernung von Krusten
- Festigung und Oberflächenschlämmen (KSE)
- Schließen von Fehlstellen (Antragung / Vierung)
- Verklebung loser Bruchstücke
- Austausch aller korrodierten Dübel und Klammern durch Edelstahlmaterial
- Wiederaufbau des Brunnens, dabei Einbau eines Edelstahl-Ringankers in den Architrav
