## KIRCHE ALTENPLATHOW / GENTHIN

### RESTAURIERUNG DER CHORAUSMALUNG

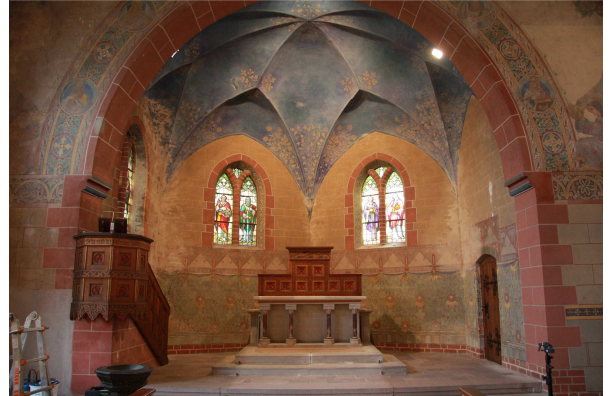
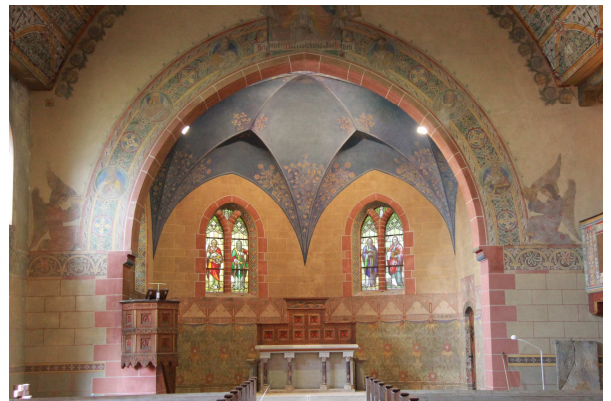
Ansicht des Chorraums vor und nach der Restaurierung

Im Frühsommer 2014 erfolgte die Restaurierung der Ausmalung des Chorraums und der Ostwand der Altenplathower Dorfkirche. Diese umfasste folgende Maßnahmen:

- trockene Reinigung der Malschicht
- strukturelle Festigung der Malschicht
- Kittungen von Rissen und Fehlstellen
- Injektagen von Putzhohllagen
- Ausführung von Putzergänzungen
- Restaurierung der Gewölbeausmalung unter Einbeziehung älterer Retuschen
- Restaurierung der Wandteppichgestaltung und Oberwandflächen im Chorraum
- Restaurierung der Ausmalung auf der Ostwand unter Einbeziehung einer älteren Probeachse
- Teilrekonstruktion der Sockelgestaltung im nördlichen Bereich der Ostwand

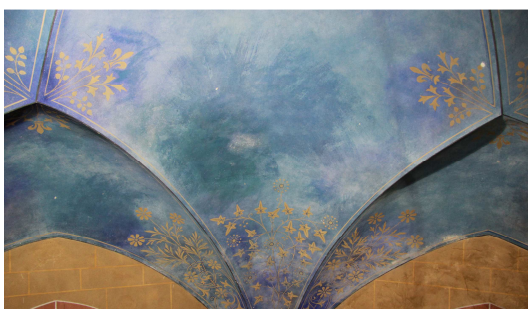
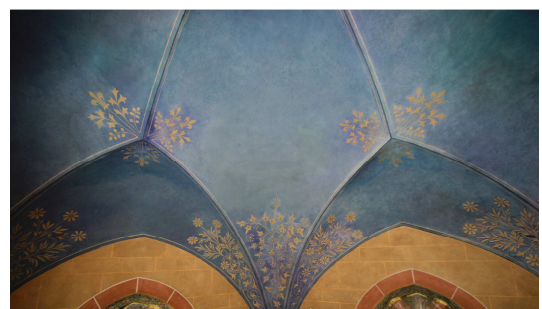
Detailansichten des Chorgewölbes im Zustand vor und nach der Restaurierung der Ausmalung

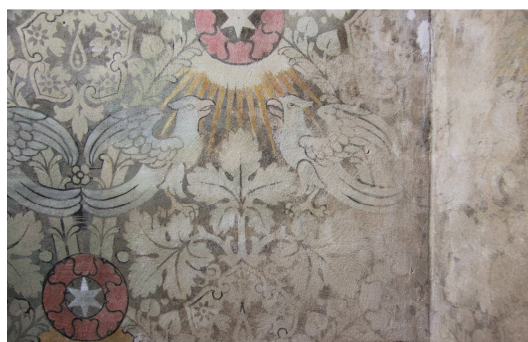
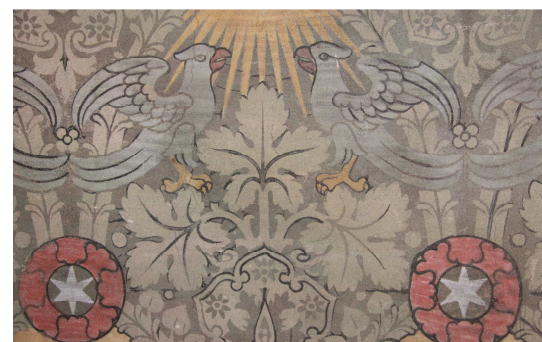
Detailansichten der Wandteppichausmalung des Chorraums vor und nach der Restaurierung
