## KLOSTER CHORIN

### PUTZKONSERVIERUNG IM WESTFLÜGEL DES KREUZGANGS

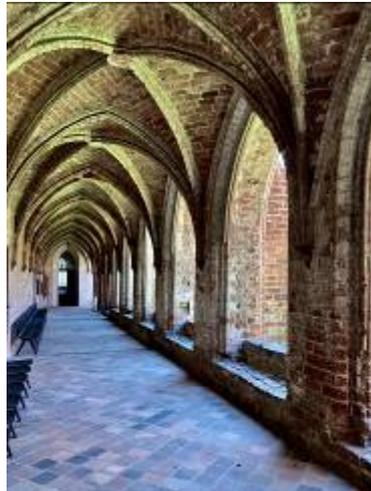
Ansicht des bearbeiteten Bereichs

- Reinigung der Gewölbeflächen und Abnahme aktiver Salzausblühungen
- Anböschern von Putzrändern
- Injektage von Hohllagenbereichen in den Wand- und Gewölbeputzen
- Salz reduzierende Maßnahmen im Kompressenverfahren (Arbocel)
- Schließen von Putzfehlstellen mit einem angepassten Sumpfkalkmörtel

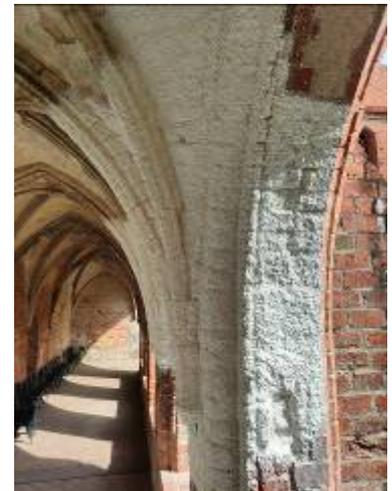
Kompressenauftrag auf Gewölbepfeiler

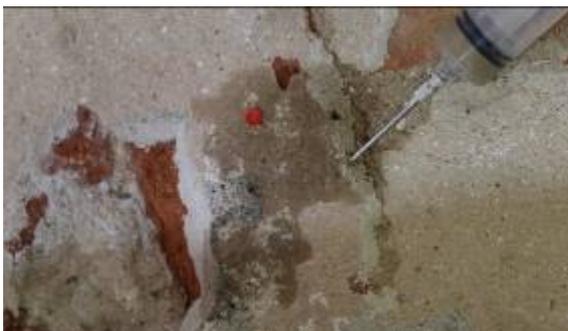
Injektage einer Putzhohltag

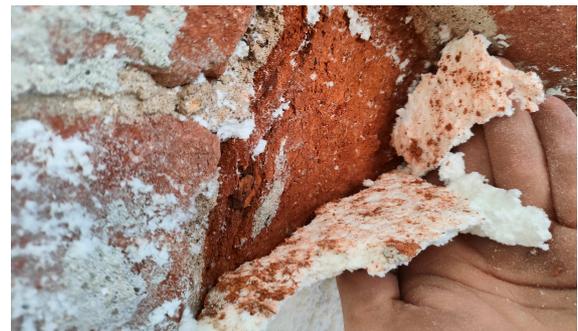
Die Wand- und Gewölbeflächen im Westflügel des Kreuzgangs in Kloster Chorin leiden unter einer extrem hohen Belastung bauschädlicher Salze. Diese stammen von einer zwischenzeitlichen Nutzung des Dachgeschosses als Salzlagererraum und stellen eine massive Gefährdung der historischen Bausubstanz dar.

Schadbild aktiver Oberflächenrückwitterung
