GROTTENSAAL IM NEUEN PALAIS / POTSDAM

ABNAHME EINES GROTTIERUNGSSTREIFENS AN DER NORDWAND

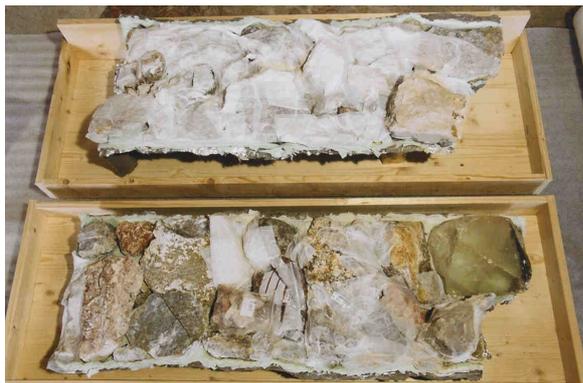
Abformungen mit eingelagerten Grottierungssteinen

Der freie Wandstreifen wurde mit einem Salzspeicherputz versehen. Die abgenommenen Grottierungssteine sollen in einem Wasserbad entsalzt und erst zu einem späteren Zeitpunkt wieder in

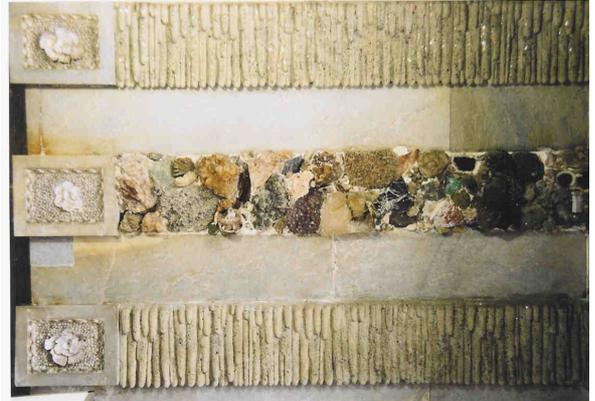
Ansicht des abzunehmenden Grottierungsstreifen im Vorzustand

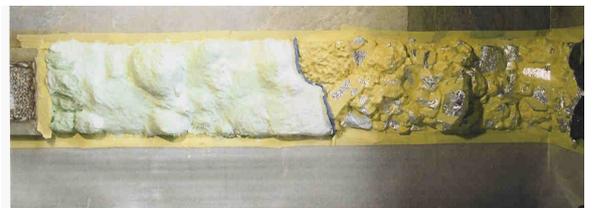
Grottierungsstreifen während der Abformung (Siliconharzform)

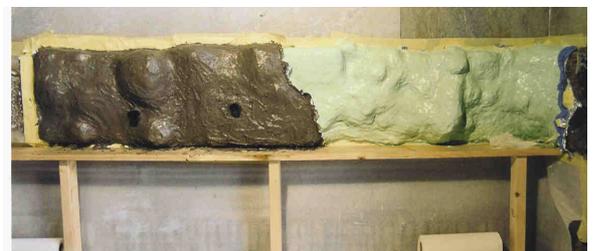
Grottierungsstreifen während der Abformung (Epoxidharzkap)

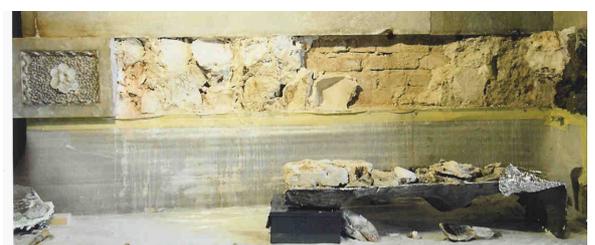
Grottierungsstreifen während der Abnahme der Grottierung

Um einen der am stärksten betroffenen Wandbereiche in der Nordostecke des Grottenaales vor der weiteren Zerstörung zu bewahren, wurde im Juni 2003 ein ca. 2 m langer Grottierungsstreifen von der Nordwand des Raumes abgenommen und mit Hilfe einer entsprechenden Abformung eingelagert.
