## GRAEFEDENKMAL / BERLIN MITTE

### RESTAURIERUNG EINER MAJOLIKA-RELIEFPLATTE

Im Zuge der Gesamtinstandsetzung des Graefedenkmals auf dem Gelände der Berliner Chartie' waren Fehlstellen im rechten der beiden Majolikareliefs zu restaurieren.

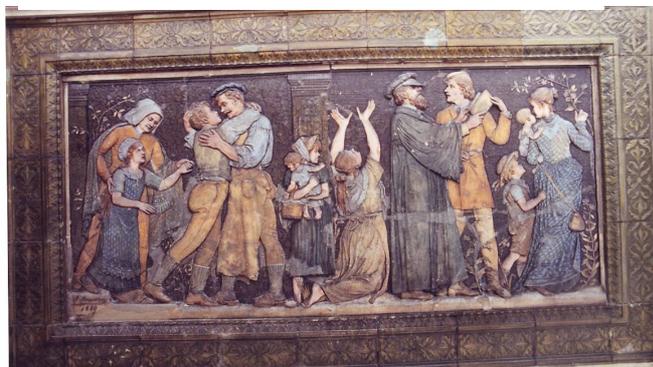
Übersichtsaufnahme des rechten Majolikareliefs während der Restaurierung

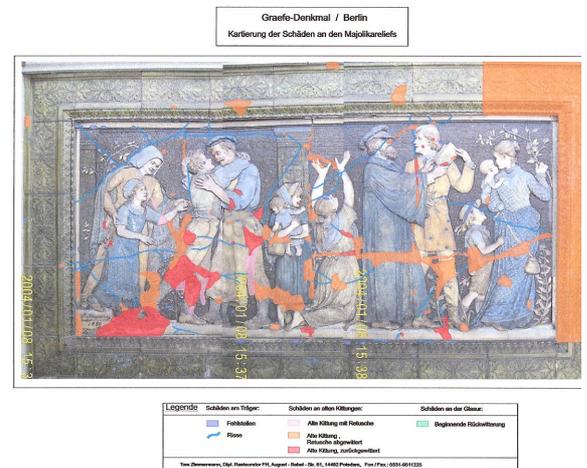
Schadenskartierung zum rechten Majolikarelieff

- Reinigung der Reliefplatte
- Abnahme störender Alterergänzungen
- Schließen von Fehlstellen mit mineralische Anstragungen
- Farfbretuschen von Glasurfehlstellen

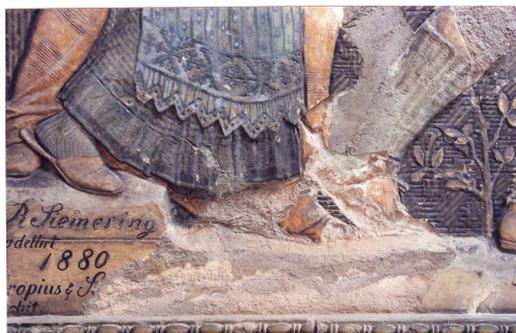
Detailaufnahme einer Schadstelle im Vorzustand

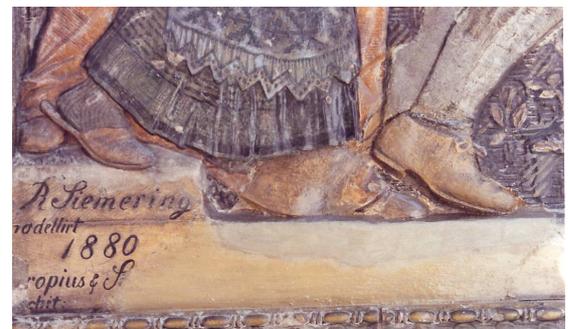
Detailaufnahme der Schadstelle nach Kittung und Retusche

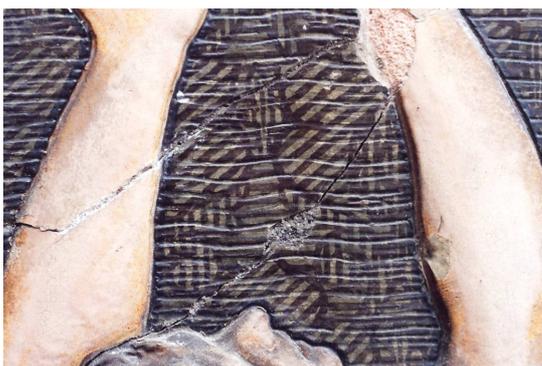
Schadensdetails im Vorzustand

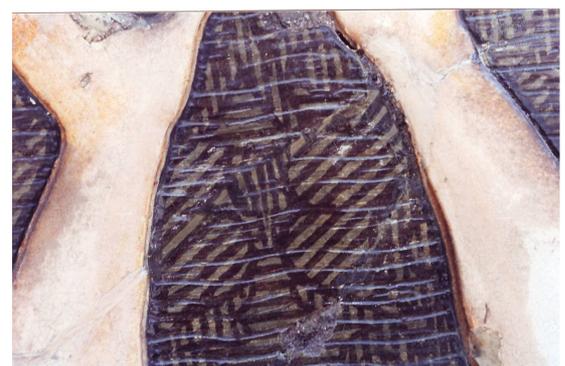
Detailansicht nach der Restaurierung
