## NEUES MUSEUM / BERLIN MITTE

### KONSERVIERUNGSMABNAHMEN IN DER APOLLONISCHE

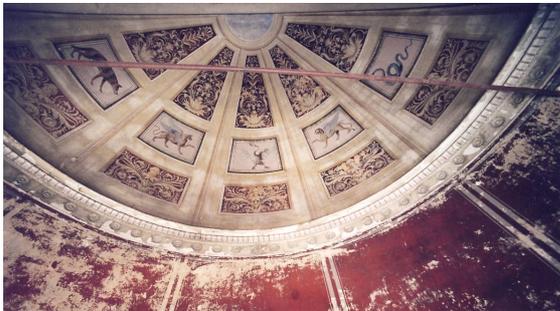
Ansicht der Nischenkallotte nach der Konservierung

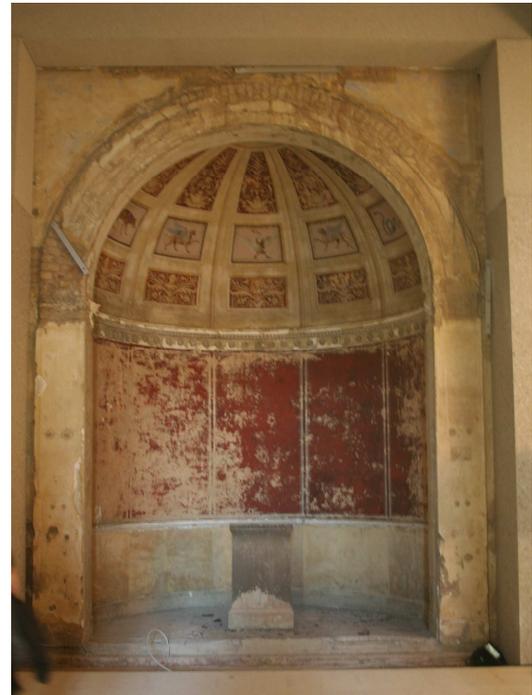
Gesamtansicht der Apollonische nach der Konservierung

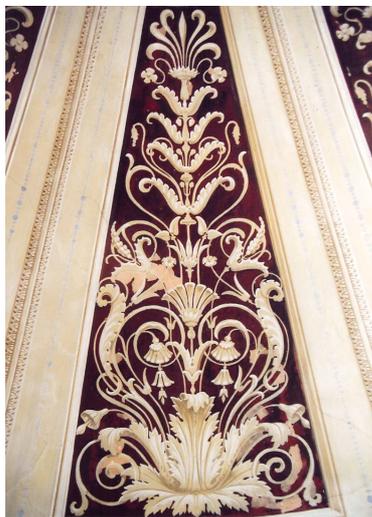
Detail zur Maltechnik der Kallottengestaltung

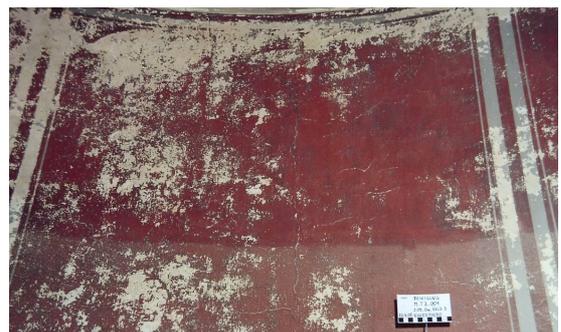
Detailansicht Probestfläche zur Malschichtreinigung

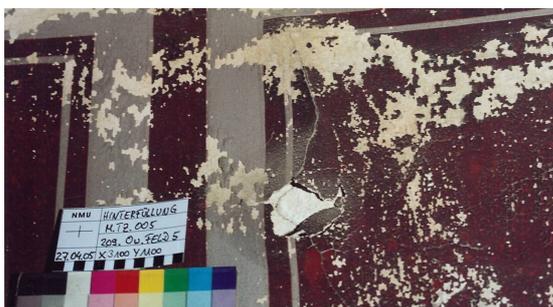
Detailansicht einer Putzhohllage im Vorzustand

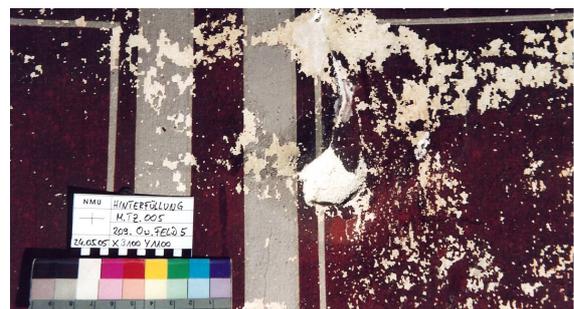
Detailansicht einer Putzhohllage nach der Konservierung
