## DORFKIRCHE GOßMAR / NIEDERLAUSITZ

### RESTAURIERUNG MITTELALTERLICHER FASSADENPUTZE

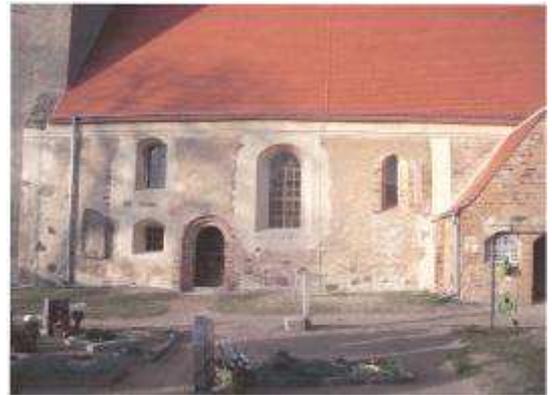
Ansicht der Südfassade nach Abschluss der Restaurierung

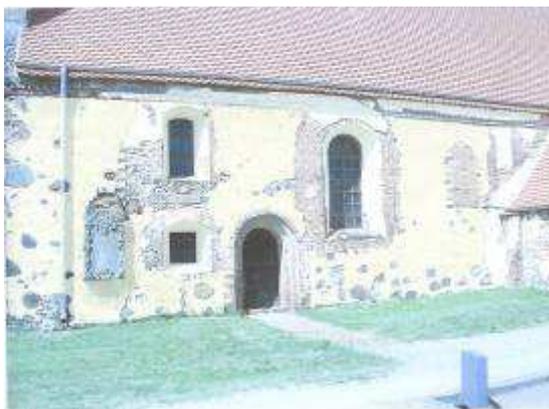
Südfassade mit Bestandskartierung der Bauphasen

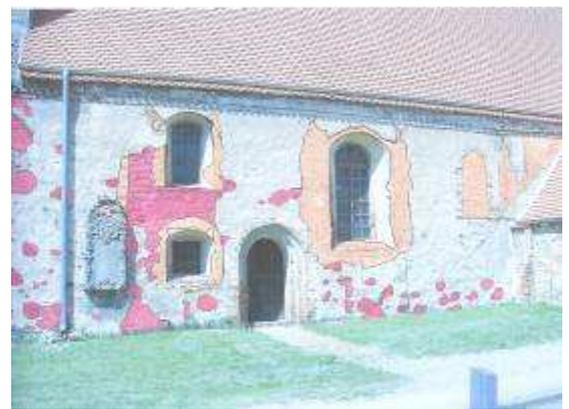
Südfassade mit Schadenskartierung

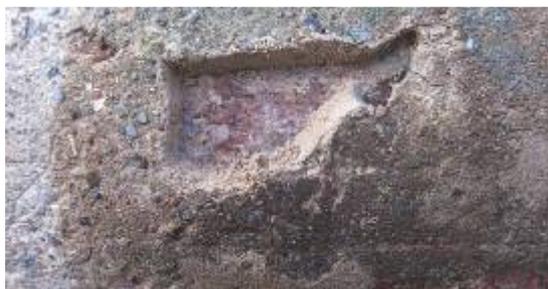
Sicherung und Injektage einer Putzhohlraum

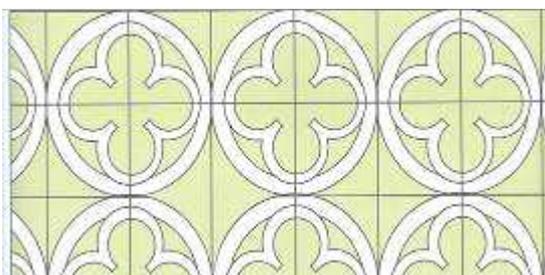
Entwurf zum bauzeitlichen Putzfries unter dem Traufgesims

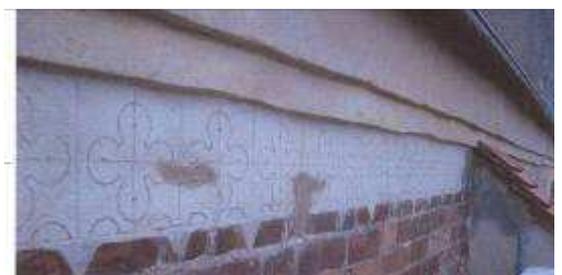
Teilrekonstruktion des bauzeitlichen Putzfrieses unter der Traufe
