NEPTUNBRUNNEN IN OSTERBURG / ALTMARK

RESTAURIERUNG EINER BRUNNENANLAGE AUS CARRARAMARMOR

BAUHERR: Bauamt Stadt Osterburg

ZEITRAUM: Oktober 2005 - Juni 2006

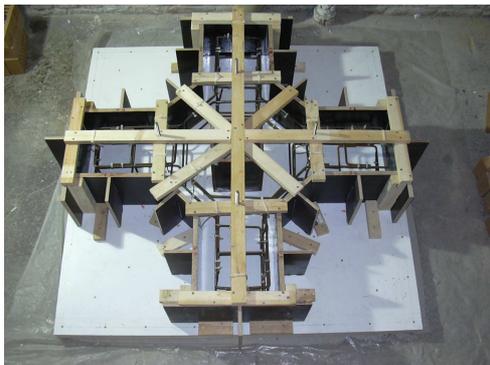
Formbau für den neu anzufertigenden Brunnensockel

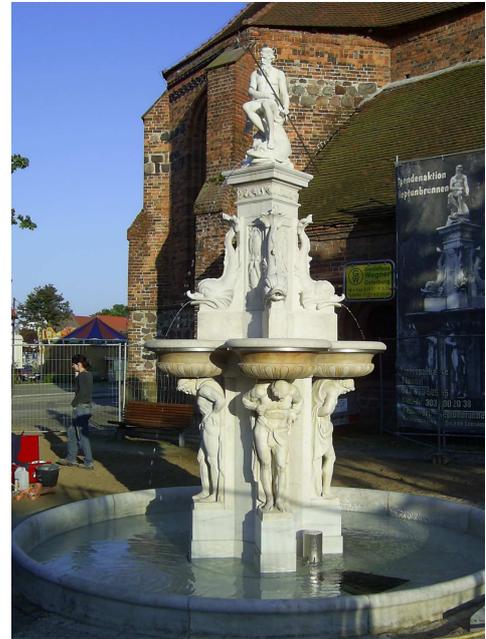
Ansicht des Neptunbrunnens nach dem Wiederaufbau

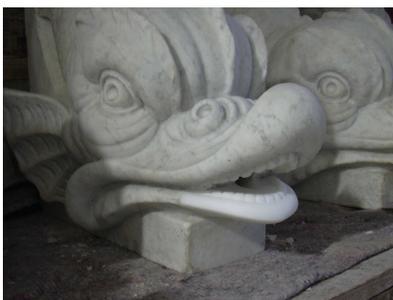
Bildhauerische Ergänzung eines Delphinkopfs

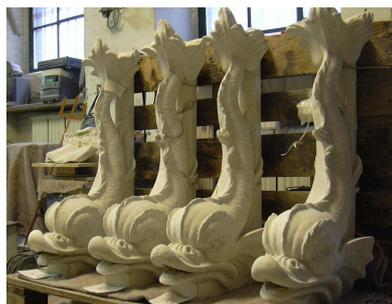
Die Brunnendelphine nach der Reinigung

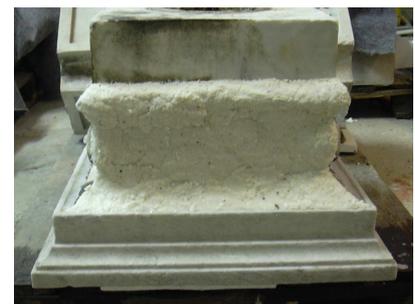
Kompressenauftrag zur Krustenabnahme

- Reinigung des im Mikrofeinstrahlverfahren
- Krustenentfernung mittels Kompressen
- Festigung über Kompressen und im Flutverfahren
(Festiger: haftmodifizierter Kiesel säure ethylester)
- Rissverpressungen und Kittungen
- Ertüchtigung des funktionalen Wasserablaufs

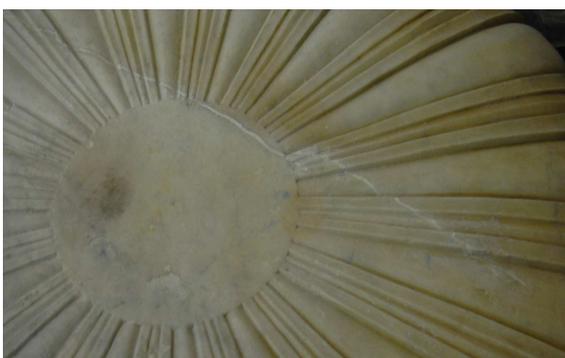
Rissverpressung auf der Rückseite einer Brunnenschale

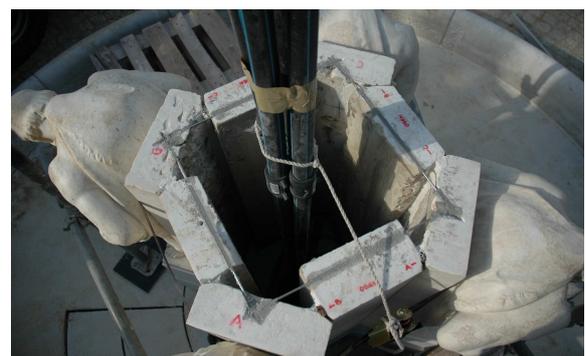
Detailansicht der Atlantengruppe während des Wiederaufbaus
