## REITERSTANDBILD FRIEDRICH II. / BERLIN

### RESTAURIERUNG VON SCHADSTELLEN AM GRANITSOCKEL

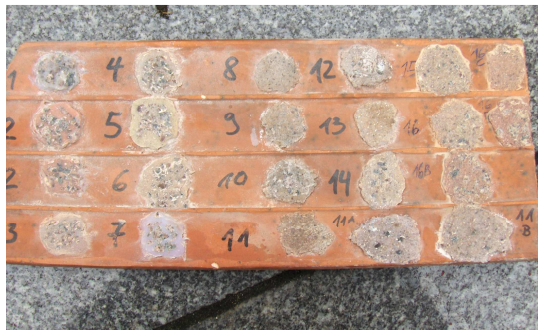
Probekplatte zu den getesteten Mörtelrezepturen

Dazu wurden eine Vielzahl von Probemischungen erarbeitet, um eine größtmögliche Angleichung des Ergänzungsmörtels an das polierte Originalmaterial des Sockels zu erreichen.

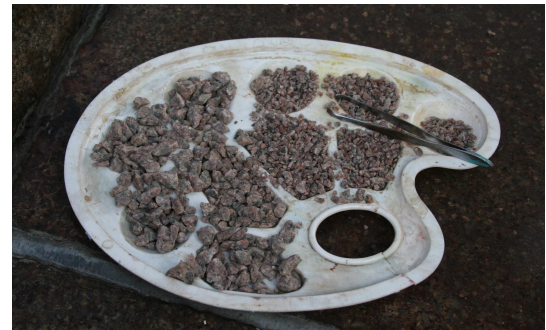
Granit-Zuschlagfraktionen für den Ergänzungsmörtel

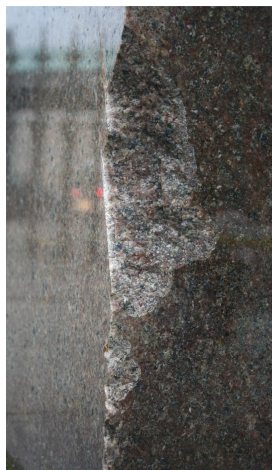
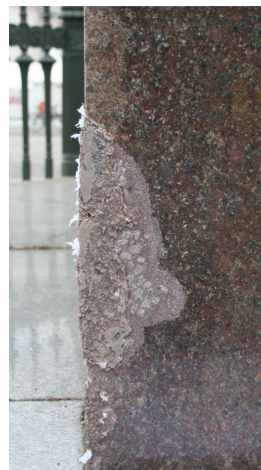
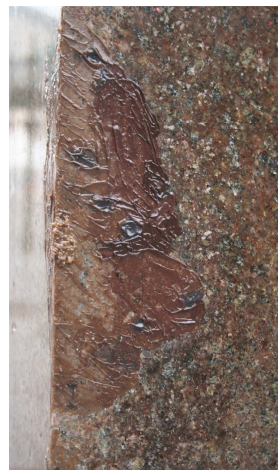
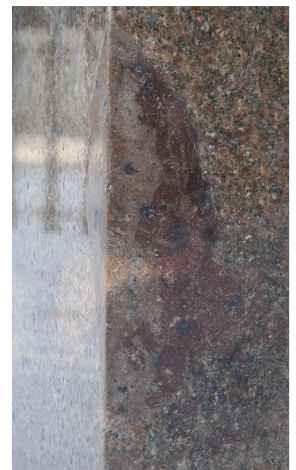
Am Granitsockel des Reiterstandbilds Friedrichs II. waren in Folge eines Verkehrsunfalls eine Vielzahl von mechanischen Abplatzungen und Ausbrüche entstanden.

Unfallbedingte Schadensstelle an der Nordostecke des Denkmalsockels im Vor- und Endzustand sowie verschiedenen Bearbeitungszuständen

Diese Schäden galt es restauratorisch zu bearbeiten. Da das Originalmaterial des Denkmalsockels - ein schwedischer Granit - nicht für Vierungsmaterial zur Verfügung stand, wurden die Fehlstellen mit Epoxidharzkittungen geschlossen.
