## BELVEDERE AUF DEM PFINGSTBERG / POTSDAM

### KONSERVIERUNG DER WANDMALEREIFRAGMENTE IM MAURISCHEN KABINETT

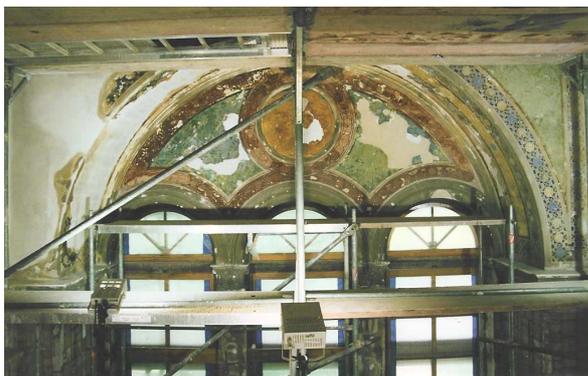
Nordwand des Maurischen Kabinetts zum Zeitpunkt der Restaurierungsarbeiten im April 2002

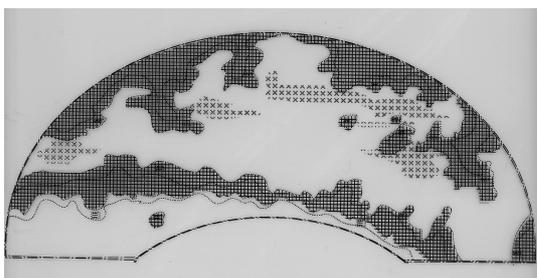
Schadbildkartierung der Nordwand

Die vorhandenen Schäden am Putzträger beziehen sich vor allem auf Entfestigungen und Hohlräume bzw. großflächige Verluste des Putzes.

Im Bereich der Malschicht waren vor allem pudernde bzw. schollig abstehenden Schadstellen zu bearbeiten.

- Malschichtreinigung / Festigung
- Putzfestigung
- Hinterfüllung von Putzschalen
- Randanböschungen
- Putzergänzungen
- Abnahme von Malereifragmente
- Mauerwerksentsalzung

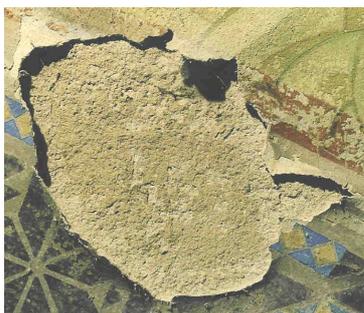
Malschichtfistelstelle im Vorzustand

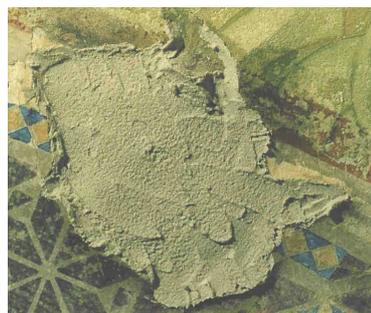
Malschichtfistelstelle während der Putzkit-

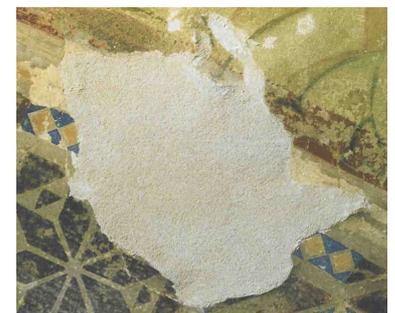
Malschichtfistelstelle im Endzustand
