## KATHEDRALE / BARCELONA

### RESTAURIERUNG DER CHORFENSTER

Die Kathedrale von Barcelona ist eines der herausragenden Werke der katalanischen Gotik. Im Rahmen des Projektes erfolgte die Restaurierung der hochmittelalterlichen Maßwerkfenster des Chorumgangs durch das Team der Restaurierungsfirma Arcovaleno aus Barcelona. Diese Arbeiten umfassten unter anderem:

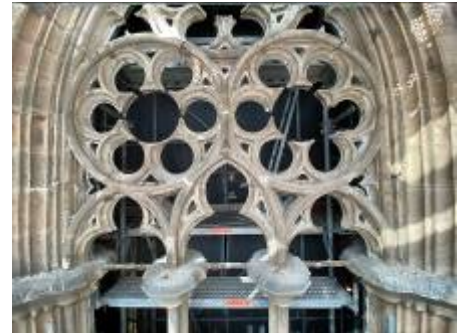
Außenansicht eines Fensters während der Bearbeitung

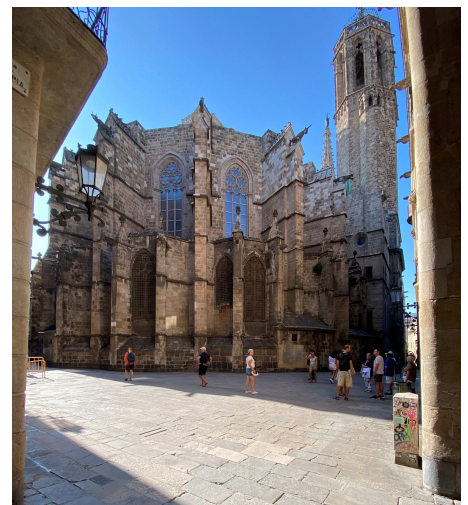
Ansicht des Chorumgangs; Zustand 2023

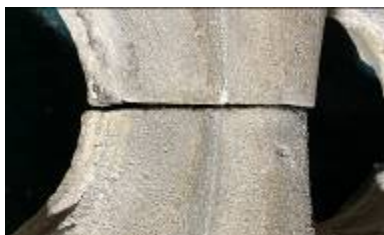
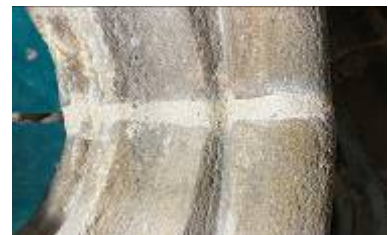
Bearbeitung von Werksteinfugen

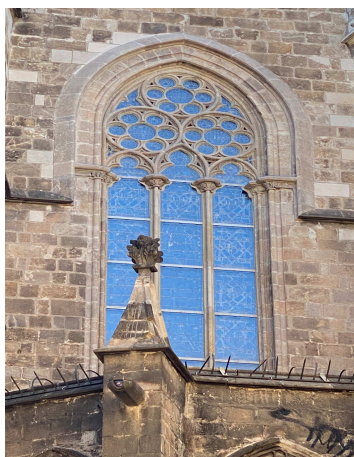
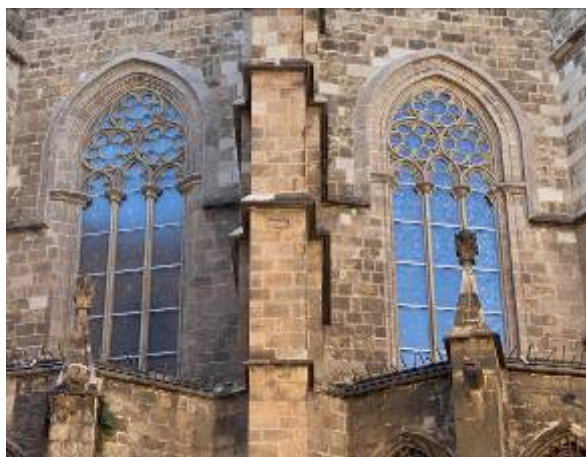
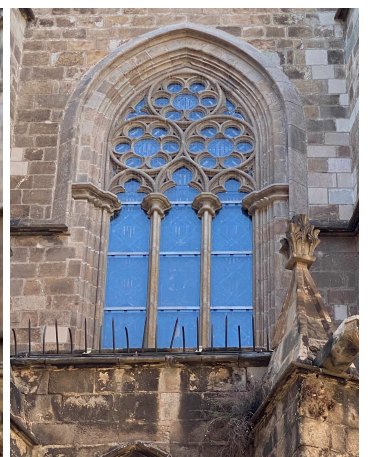
Detailansichten der Chorumgangsfenster der Kathedrale im Zustand nach der Restaurierung
