SCHLOSSPARK REUTHEN / NIEDERLAUSITZ

RESTAURIERUNG EINES TERRAKOTTABRUNNENS

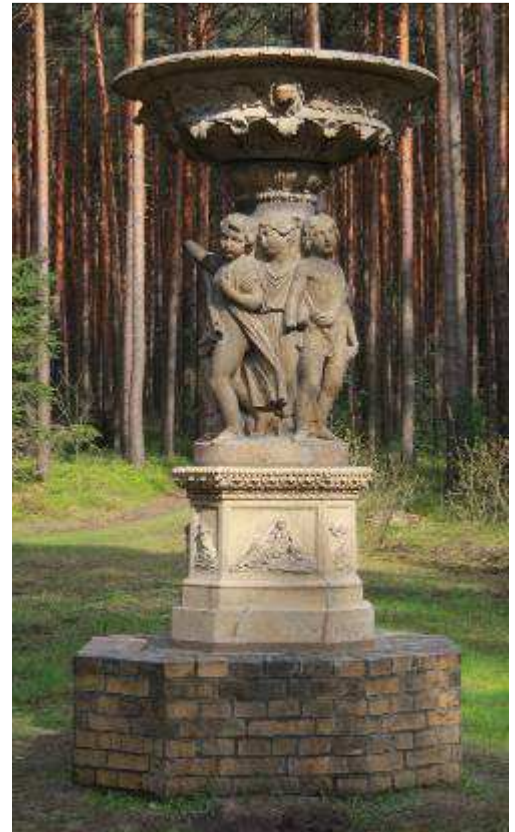
Ansicht Apostelstein im Endzustand

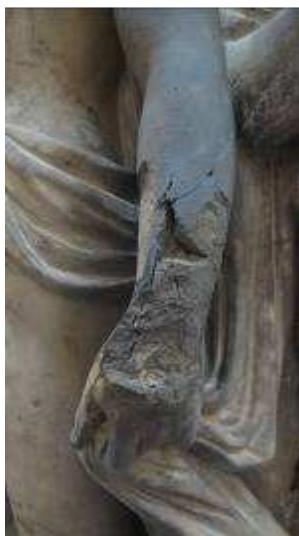
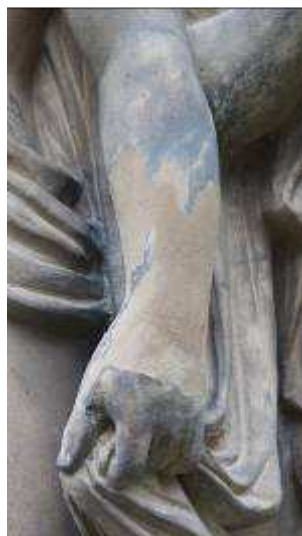
Mineralische Ergänzung einer Fehlstelle

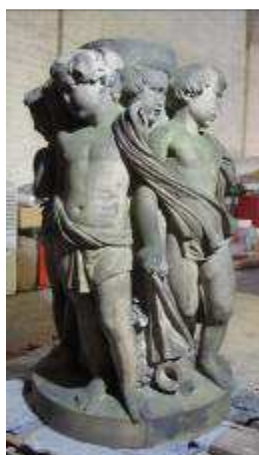
Vorzustand

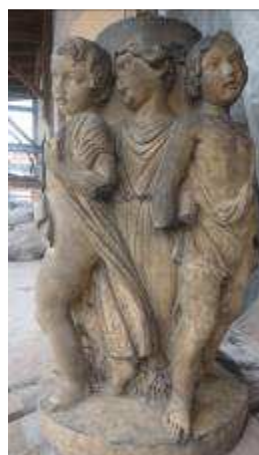
Mikrofeinstrahlreinigung

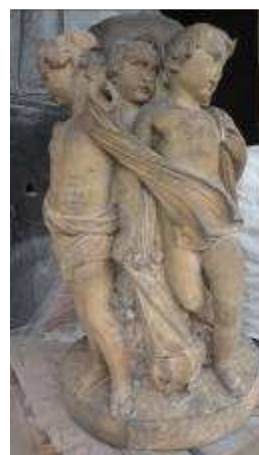
Mikrodampfreinigung

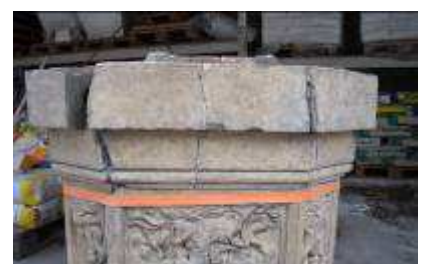
Restaurierung des Terrakottasockels
