## DORFKIRCHE KADE / SACHSEN-ANHALT

### RESTAURIERUNG DER CHORAUSMALUNG

Im Frühjahr 2007 erfolgte die Restaurierung der Innenraumfassung in Chor und Apsis der Kader Dorfkirche. Bei der dekorativen Leimfarbenmalerei handelt es sich um eine Ausmalung aus dem Jahr 1913. Diese wies neben zahlreichen Putzfehlstellen starke Verschmutzungen bis hin zu großflächige Verluste der Malschicht auf.

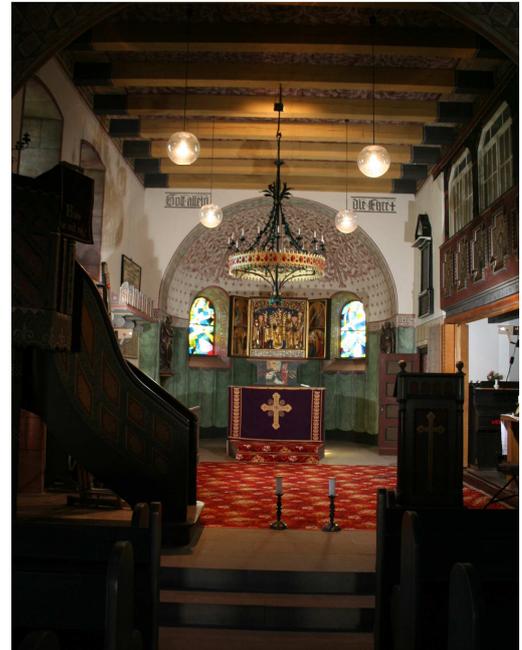
Ansicht des Chorraums der Kader Dorfkirche nach der Restaurierung

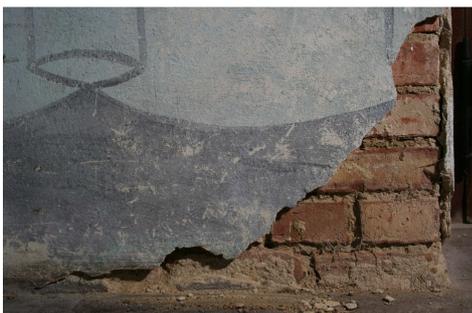
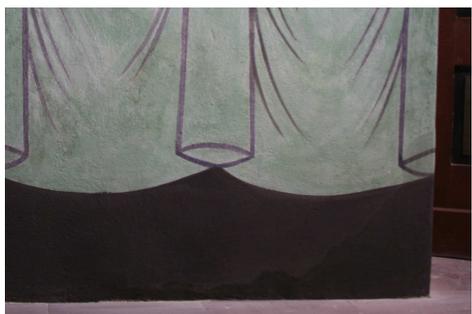
Vor- und Endzustand einer Schadstelle im Apsissockel

- Reinigung der Leimfarbenmalerei
- Ausführung von Putzhinterfüllungen und -ergänzungen
- Festigung der Malschicht im Flutverfahren und über Kompressen
- Retusche von Malschichtfehlstellen
- Teilrekonstruktion fehlender Malereibereiche in Leimfarbentechnik
- Minderung von Wasserflecken auf der Holzbal-

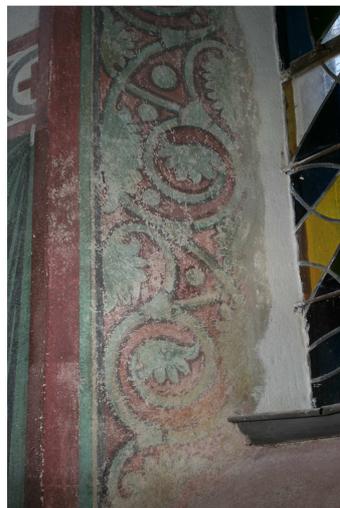
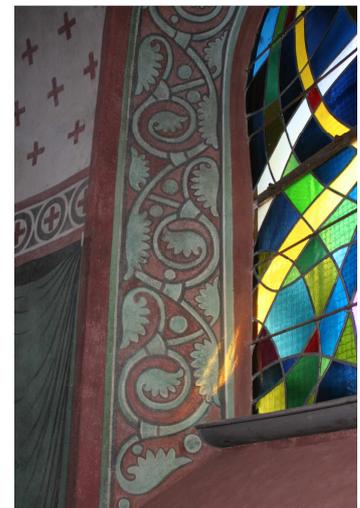
Vor- und Endzustand einer Schadstelle auf der Laibungsfläche eines Fensters der

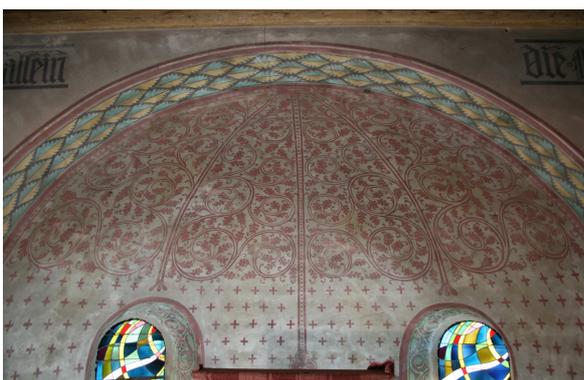
Ansicht der Apsiskalotte im Vorzustand

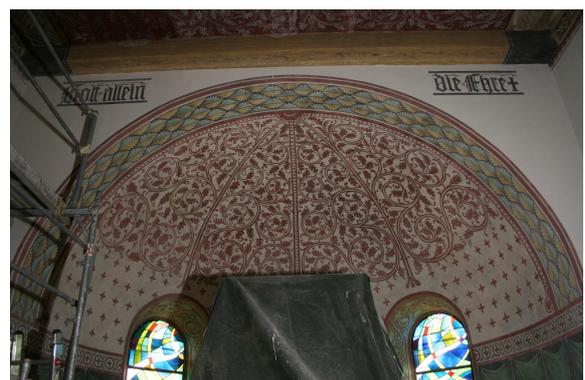
Ansicht der Apsiskalotte im Endzustand
