MARTIN - GROPIUS - BAU / BERLIN

RESTAURIERUNG DES UMLAUFENDEN TERRAKOTTAFRIESES IM 2. OG

AUSZUFÜHRENDE RESTAURATORISCHE LEISTUNGEN:

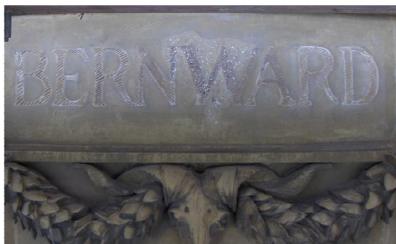
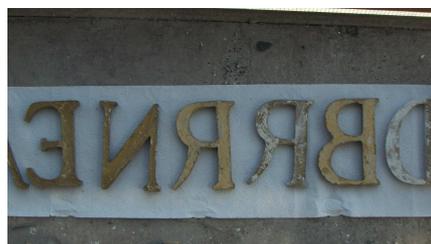
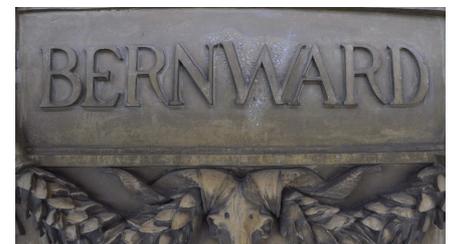
Restaurierungsschritte bei der Bearbeitung einer Namenskartusche am Fries

- Reinigung des gesamten Frieses (Mikrodampf- und Mikrofeinstrahlverfahren)
- Restaurierungsmaßnahmen am bildplastischen Schmuck des Terrakottafrieses (Festigung, Injektagen, Neuverfugung, Schutzschlämmen und Antragungen)

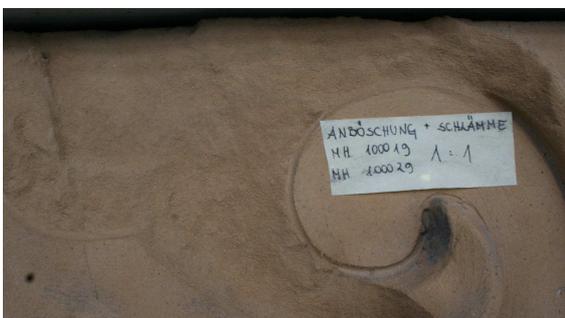
Konservierungsschlämme auf einer Fehlstelle
