MARIA-MAGDALENIEN-KIRCHE / EBERSWALDE

RESTAURIERUNG MITTELALTERLICHER GEWÖLBEMALEREIEN

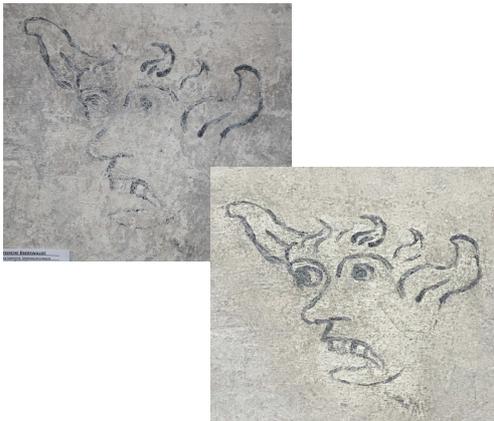
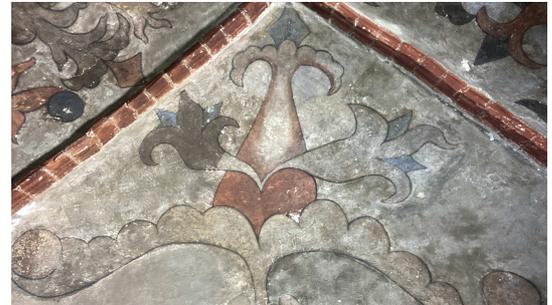
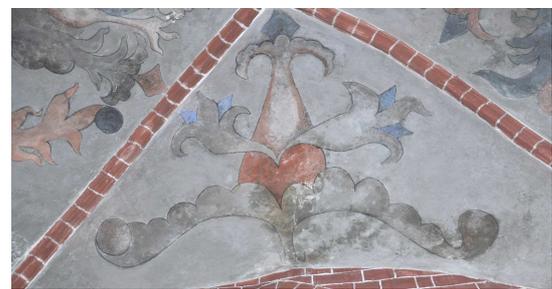
Entfernung von Rußablagerungen auf Gewölbemalereien

Auslöser für die Restaurierungsmaßnahmen in der Eberswalder Kirche war ein Schwelbrand auf einer hölzernen Empore kurz vor Weihnachten 2020. Dabei entging das Gotteshaus knapp einer Katastrophe, wurde allerdings über den Zeitraum einer Nacht vollständig mit rußigen Ablagerungen kontaminiert. Diese wieder von den mittelalterlichen Maleroberflächen zu entfernen, sowie diese anschließend zu restaurieren war Gegenstand dieses Projekts

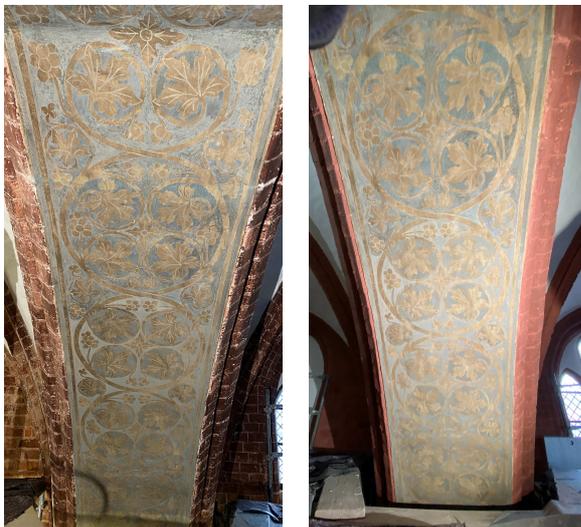
Detailansichten restaurierte Malerei am Triumphbogen

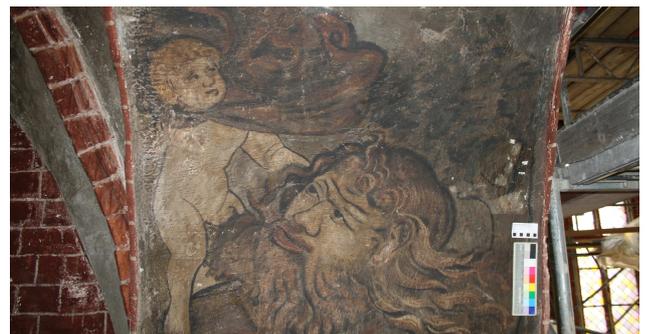
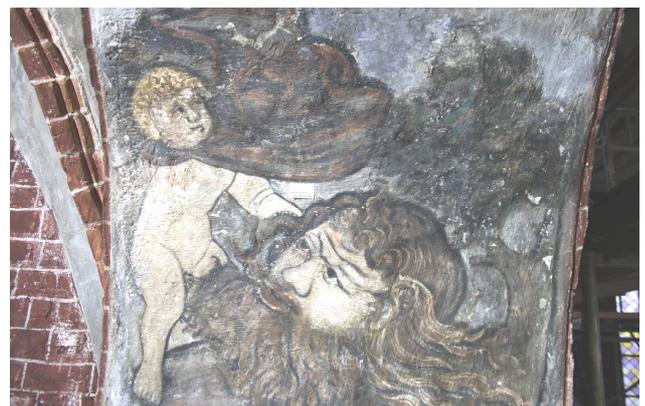
Bearbeitungsstadien der Christopherus-Darstellung
