## MARMORPALAIS / POTSDAM

### RESTAURIERUNG DES DECKENGEMÄLDES IM OVALEN SAAL

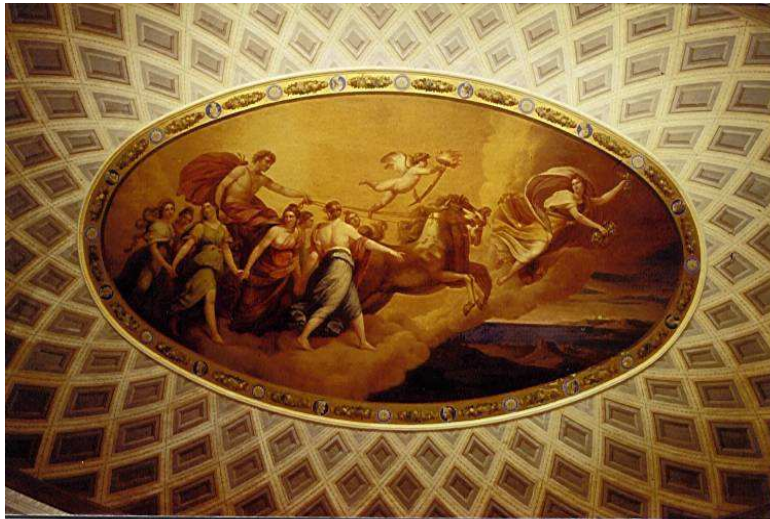
Ansicht des Deckengemäldes im Ovalen Saal des Marmorpalais

Die Decke des ovalen Saals besteht aus einer in Leimfarbentechnik illusionistisch ausgeführten Kuppelarchitektur, in deren Mitte sich ein ovales Ölgemälde mit einer Darstellung von „Helios und Aurora“ befindet.

Entsprechend der vorhandenen Schadensbilder von Malschichtenfestigung und Feuchtigkeitsflecken wurden folgende Restaurierungsarbeiten ausgeführt:

- Reinigung / Festigung der Leimfarbenfassung
- Niederlegen von Malschichtschollen
- Retusche von Fehlstellen im Bereich der Kuppelarchitektur mittels Leimfarben
- Retusche im Bereich des Ölbildes
- Nachvergoldung von Fehlstellen im Bereich der Gemälderahmung

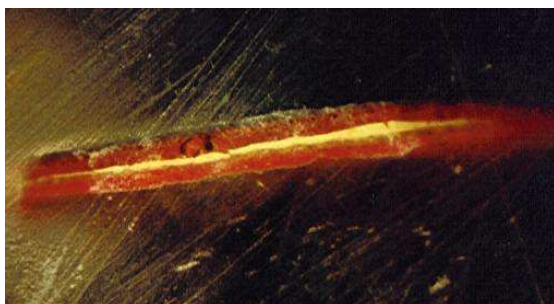
Mikroskopfoto einer Einbettungsprobe zum Malschichtaufbau

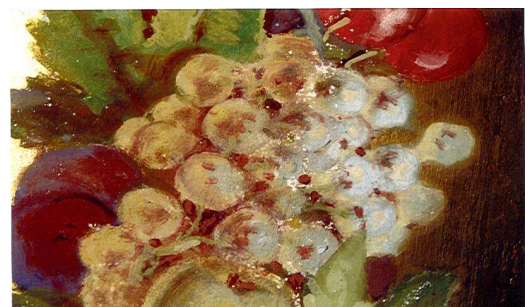
Detailaufnahme, Reinigungsprobe an einem Fruchtfeston
