## NEUE ORANGERIE IM PARK SANSSOUCI

### RESTAURIERUNG EINES TERRAKOTTAFRIESES AM WESTLICHEN KOPFBAU

AUFTRAGGEBER: Stiftung Preußische Schlösser und Gärten Berlin - Brandenburg

ZEITRAUM: Mai – Juni 2007

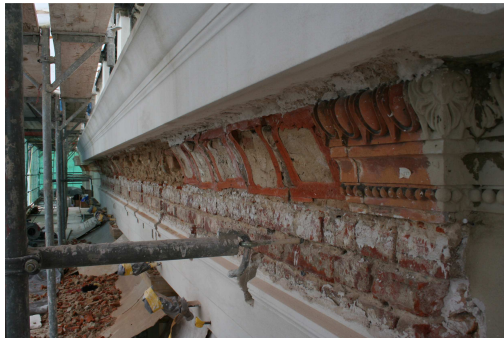
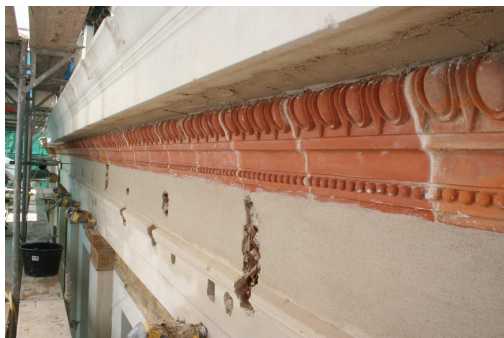
Terrakottafries vor und nach dem Versetzen der restaurierten Ornamentplatten und Nachbrandstücken

- Demontage verwitterter Terrakottaplatten
- Klebung von losen Einzelteilen
- Kittung und Hinterfüllung von Rissen
- Verdübeln gelöster Ornamentbereiche
- Neuversetzen von Nachbrandstücken

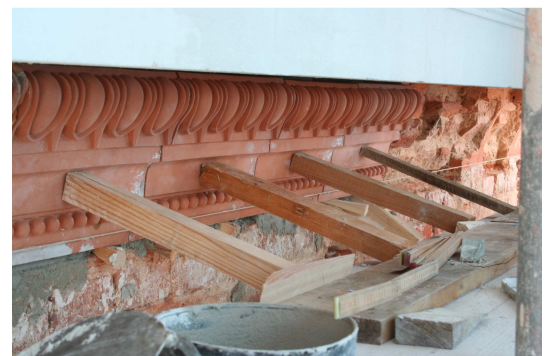
Versetzen von Nachbrandstücken am Terrakottafries

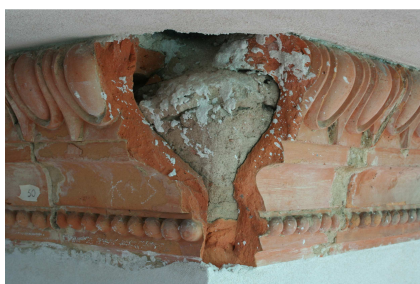
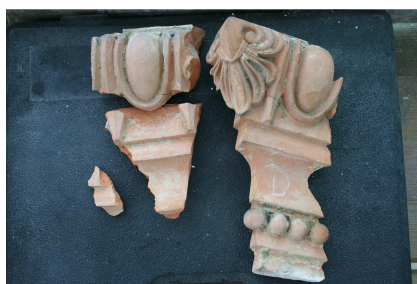
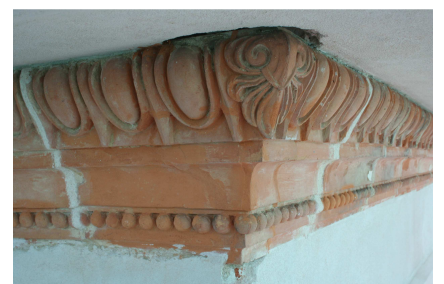
Schadensbereich an einer Ecke des Terrakottafrieses im Vorzustand, während der Klebung von Bruchstücken sowie im restaurierten Endzustand
